**RAPPORT D'ENQUÊTE AÉRONAUTIQUE**  
**A04O0336**

**ATTERRISSAGE INTERROMPU ET COLLISION AVEC LE RELIEF**

**DU SHORT BROTHERS SD3-60 N748CC**  
**EXPLOITÉ PAR AIR CARGO CARRIERS, INC.**  
**À L'AÉROPORT MUNICIPAL D'OSHAWA (ONTARIO)**  
**LE 16 DÉCEMBRE 2004**

Rapport numéro A04O0336

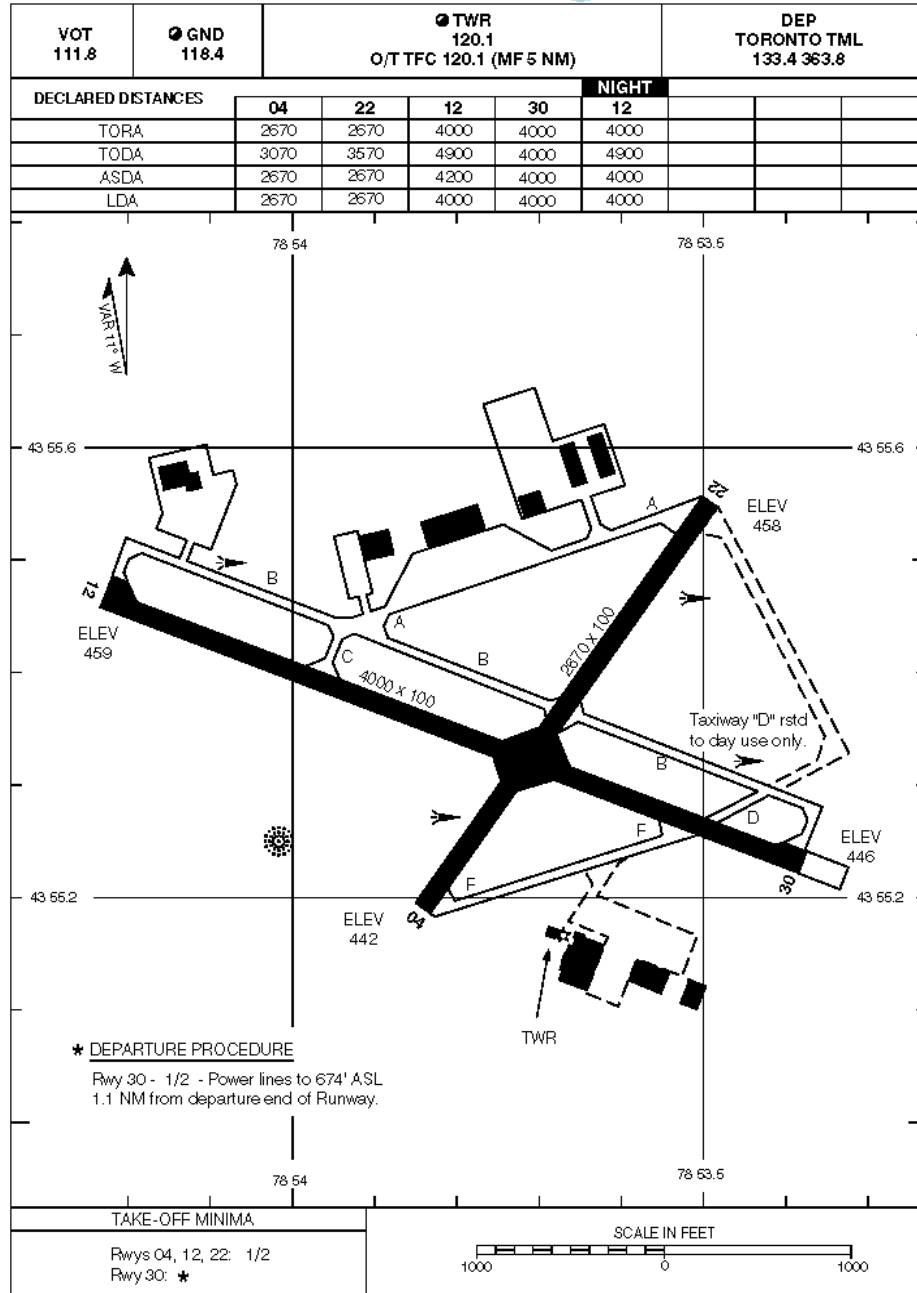
OSHAWA  
OSHAWA ONTARIO

## AERODROME CHART

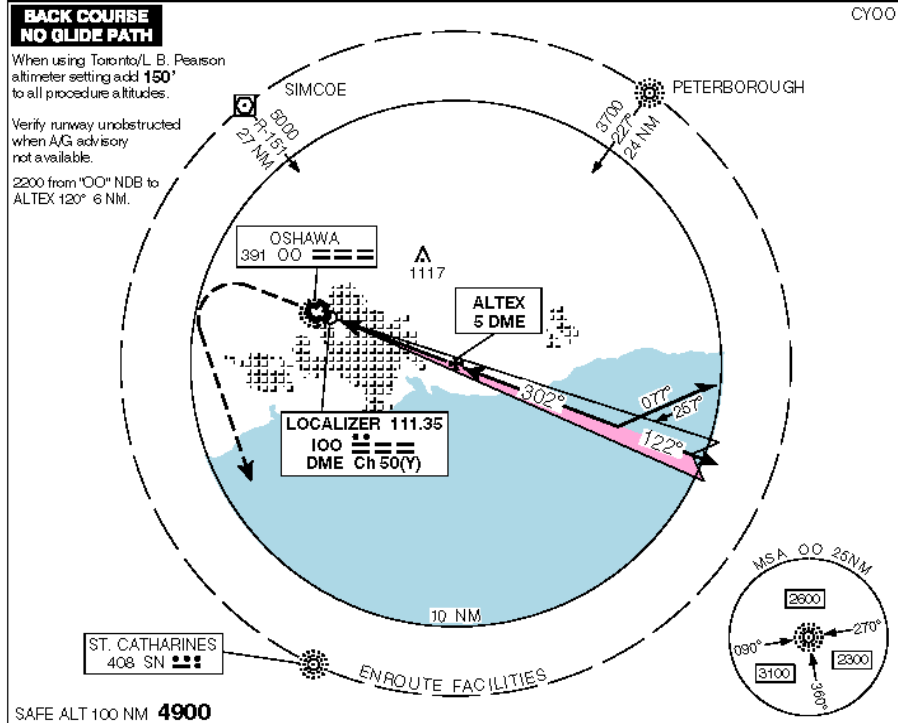
OSHAWA  
OSHAWA, ONTARIO

ARR TWR O/T TORONTO TML 133.4 358.1	TWR 120.1 O/T TFC 120.1 (MF 5 NM)	GND 118.4	DEP TORONTO TML 133.4 363.8	ELEV <b>459</b> TDZE 30 <b>447</b>
---	---	--------------	-----------------------------------	---------------------------------------

SAFE ALT 100 NM **4900**

**MISSED APPROACH**  
Climb to **1500** on track of **302°**.  
LEFT climbing turn to **3200**  
to "SN" NDB.
